Caserta. Alla scoperta di un territorio

della Soprintendenza Archeologia Belle Arti e Paesaggio

**Il Bagno Grande di San Leucio – Tecnica esecutiva e
criticità conservative del monumento nel Real Sito del
Belvedere di San Leucio**

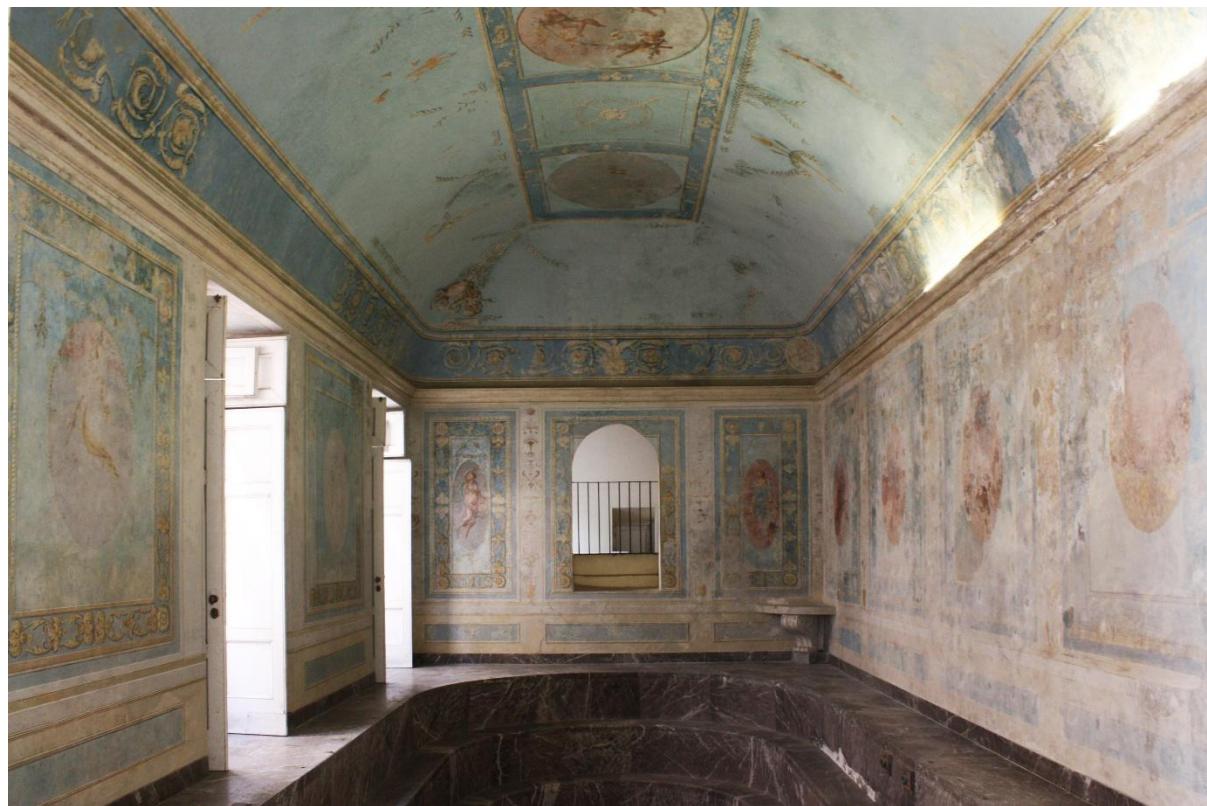
La sala del “Bagno Grande” all’interno del Real Sito di San Leucio.

La sala da bagno si presenta come un ambiente rettangolare grande circa 50 mq, coperto da volta a specchio, rivestito da dipinti parietali, e con il piano pavimentale interamente occupato da una vasca ovale in pregiata pietra di Mondragone, con le alzate realizzate in scagliola a tono con il colore del marmo.

Già in fase di realizzazione si trattava di un ambiente destinato ad una caducità precoce per i gravi fenomeni di degrado legati all'umidità: la sua funzione di bagno termale portava alla produzione di una ingente quantità di vapore acqueo che investiva gli apparati pittorici della sala. Oltre a questo, l'ambiente soffre poi di due tipologie di infiltrazioni: l'umidità di risalita capillare, proveniente dal sottosuolo, trovandosi proprio a ridosso della collina, e poi il ristagno dell'acqua piovana che si accumula in fondo alla collina con le piogge, per cui risultano presenti delle importanti criticità dal punto di vista conservativo.

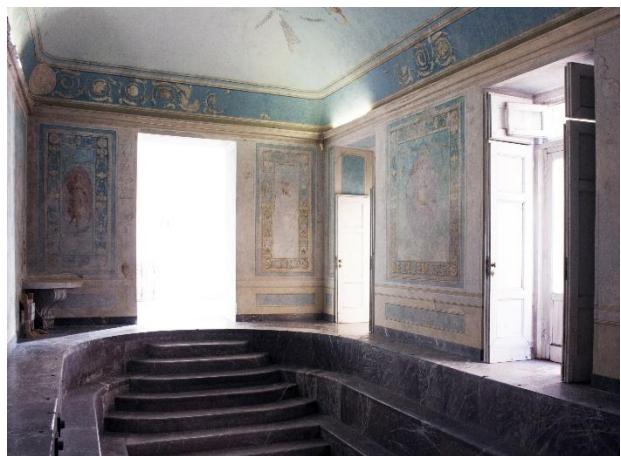
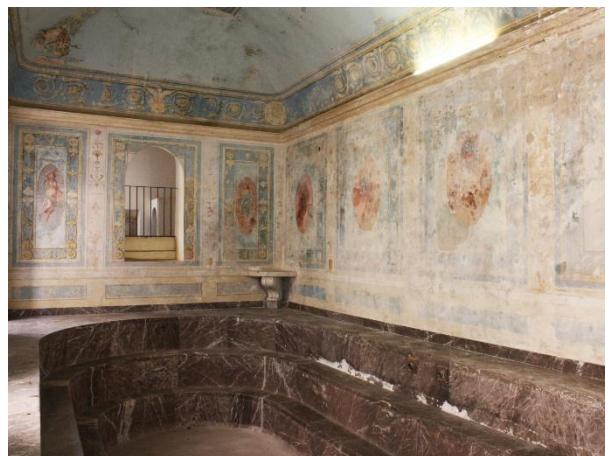
I dipinti parietali della sala.

Al di sopra di una bassa zoccolatura, dipinta a finto marmo, le pareti recano undici riquadri con rappresentate eleganti figure allegoriche su fondo azzurro, entro cornici decorate con elementi fitomorfi.

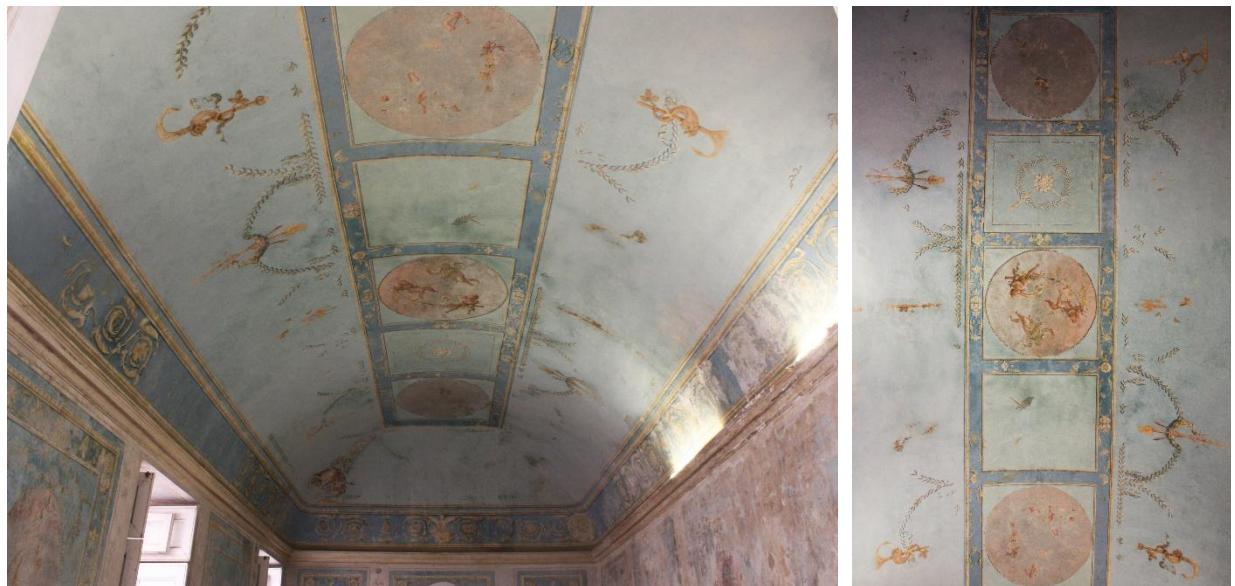
Sopra la cornice in stucco un fregio con raffinati girali d'acanto introduce alla volta, la quale, entro una cornice rettangolare a riquadri, presenta raffigurazioni di amorini che si alternano a racemi vegetali e a ghirlande.

I dipinti murali presenti sulla volta.

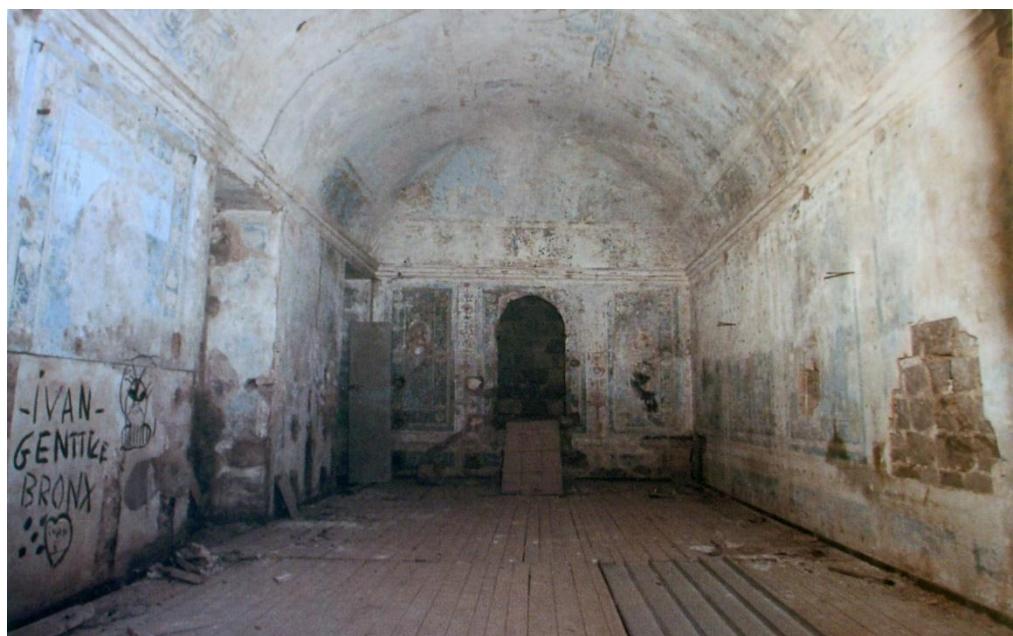
Le condizioni di degrado in cui versava la sala da Bagno, appena quarant'anni fa.

Infatti, soltanto una quarantina d'anni fa il Bagno si trova già nelle condizioni visibili in foto: lo stato di degrado dell'intero complesso del Belvedere è molto avanzato, tanto che la vasca viene ricoperta e nascosta da un grezzo tavolato adibito a piano di calpestio, e l'ambiente diviene subito preda di numerosi atti vandalici. A partire dai primi anni ottanta si avvia lentamente un'operazione di riqualificazione del complesso monumentale, che include anche il recupero e il restauro del Bagno sul quale si è focalizzata l'attenzione della Soprintendenza e del Comune di Caserta (che ne è proprietario).

Da allora si susseguono almeno tre importanti interventi di restauro della Sala compromessa dall'inesorabile degrado delle pitture murali, quasi totalmente scomparse a causa delle condizioni termoigrometriche dell'ambiente.

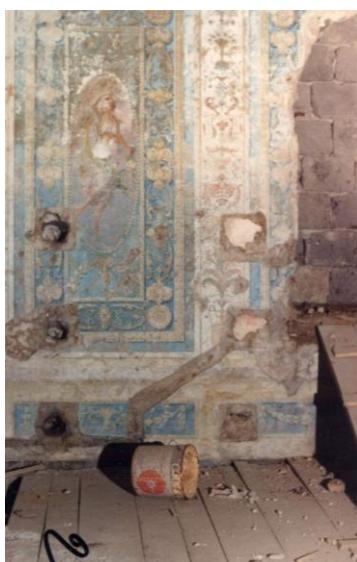
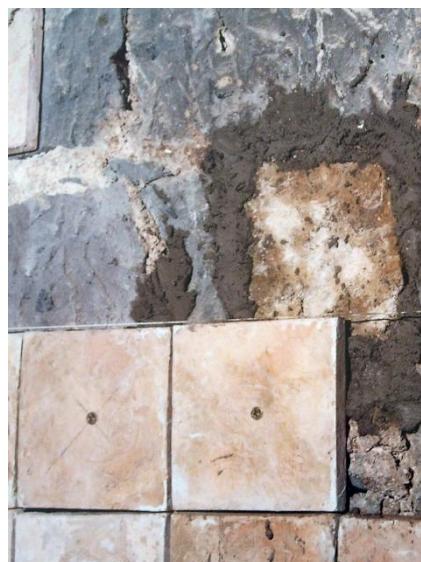
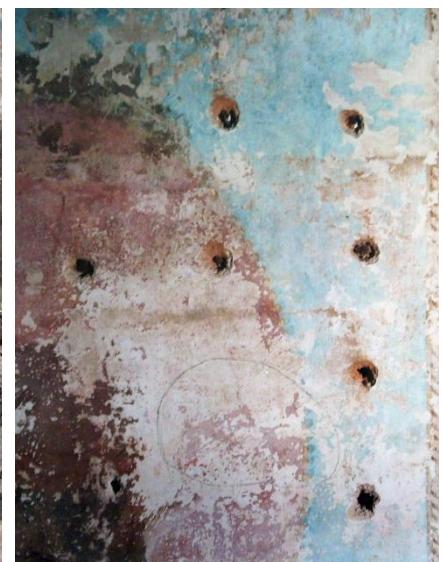
Nel corso di tali interventi si scopre, ed in parte viene reintegrato con l'intervento di Enrico Bugli, l'ingegnoso sistema messo a punto proprio da Hackert, per prevenire il problema delle infiltrazioni nella parete orientale del Bagno: riveste il muro tufaceo con uno strato di mattonelle di cotto invetriate e inchiodate a quest'ultimo, in modo da isolare lo strato pittorico dal contatto diretto con la parete umida.

Lo stratagemma ideato da Hackert per limitare il contatto tra la parete e l'umidità.

Questa sorta di intercapedine non è stata sufficiente ad isolare le delicate pitture dall'acqua, che s'infiltrava, e continua ad infiltrarsi nel muro perimetrale in tufo. Infatti, già nel 1820, dopo soli trent'anni, è documentato il primo intervento riparatore sulle pitture, riprese ad olio dal pittore figurista Gennaro Bisogni, poi nel 1832 da Carlo Paturelli, e ancora nel 1844.
